Observations archéologiques sur l'église Notre-Dame de Sepmes.

Eglise Notre-Dame de SEPPIES

Catalogue des 50 éléments sculptés attribuables à la construction gothique.

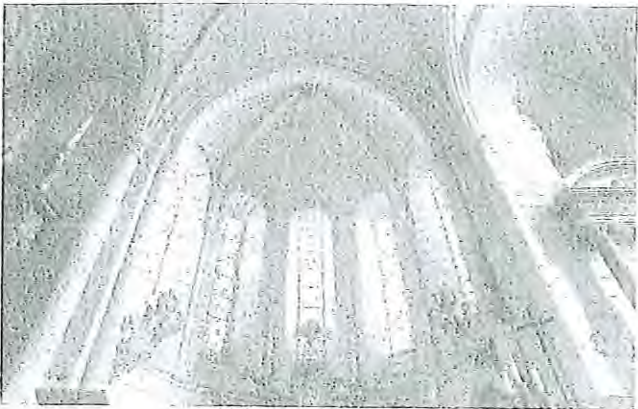
Abside et mur plats latéraux.

L'abside à cinq pans qui fait saillie sur le nu du grand pignon de chevet, est totalement de même structure. Sa voûte à cinq voûtains cintrés, à nervures de section identique à celle des autres, a une apparence côtelée sans que cette configuration soit aussi marquée que dans un cul-de-four du gothique parisien. Les nervures retombent sur des colonnettes assez grêles s'appuyant sur un bandeau qui simule un mur bahut d'environ deux mètres de haut. Les chapiteaux qui relient colonnettes et nervures se situent au même niveau que tous les autres chapiteaux de l'édifice. Les tores qui surlignent les baies sont surhaussés. Il semble que la toiture soit posée directement sur la voûte, car on n'y accède pas depuis le grand comble, qui se trouve ainsi bien éclairé par une

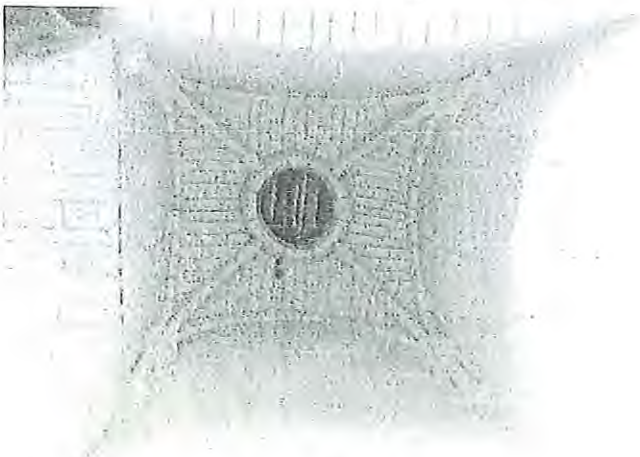
Voûte du clocher.

Le sol du beffroi est porté par une coupole nervée à lunette bordée d'un tore. Les nervures et les formerets toriques retombent sur des colonnettes logées dans les angles qui prennent appui sur des consoles placées en hauteur.

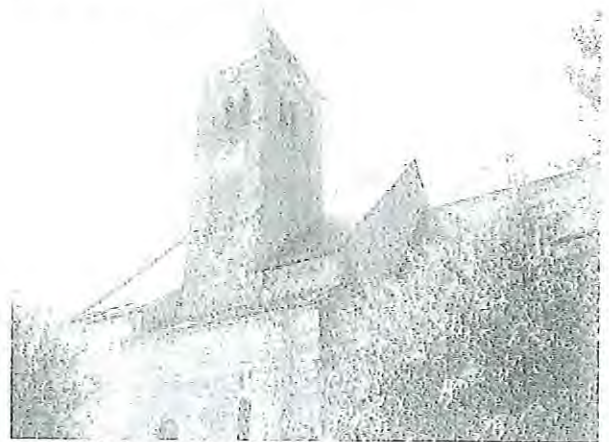
Clocher, grande salle, extension nord, vue du nord.

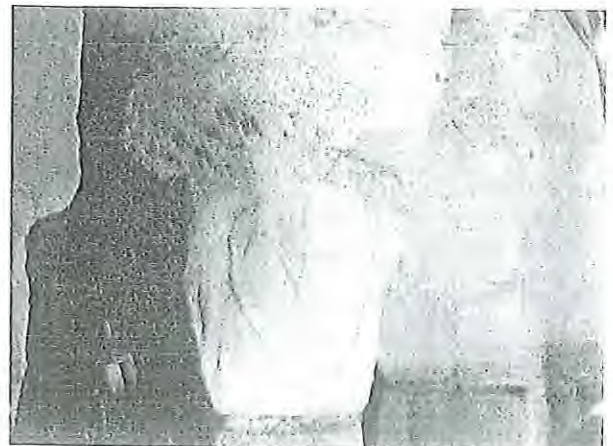
Chapiteau roman de la fenêtre romane subsistante.

billettes sur son biseau. La corbeille du chapiteau est travaillée en un relief assez faible, sur un épannelage du type tronconique à tablette. L'astragale est inexistant. Montant de fond à chaque angle, deux tiges plates s'écartent jusqu'au milieu de chaque face et se terminent en enroulement à l'angle correspondant de l'abaque (tablette). Les arcs retombent sur des supports correspondant à des retraits du mur par l'intermédiaire d'une imposte de même profil et au même niveau que le bandeau qui relie entre elles les quatre fenêtres. L'écoinçon déterminé sous le grand arc par les deux petits arcs, était percé d'un oculus carré (posé sur la pointe), bordé de quatre dalles biseautées. L'étage inférieur était éclairé par de petites fenêtres assez étroites dont les traces sont visibles au nord et à l'ouest sous les toitures. On ne sait la forme des parties supérieures de ce clocher roman puisque les étages suivants sont gothiques.

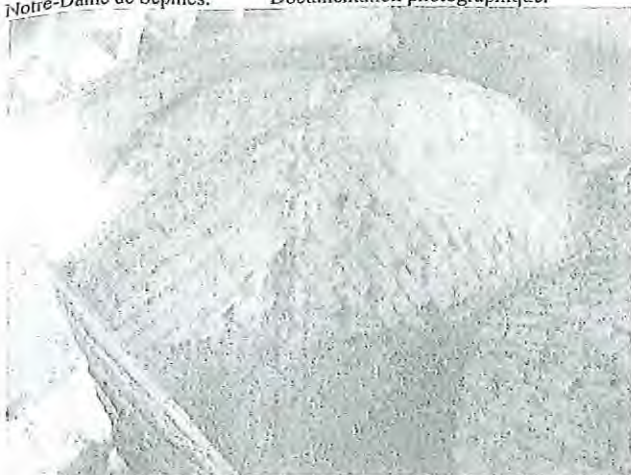
Extrados de la voûte nord-est du chœur.

Le bombement originel de toutes les voûtes est confirmé par l'observation des extradados. Les nervures sont pénétrantes et traversent entièrement la masse. La construction est soignée et le clavage est très visible, les voûtains sont eux-mêmes très cintrés, si bien que les queues d'ogive semblent occuper le fond d'une dépression croisée. Cette particularité est surtout visible sur les trois voûtes des bas-côtés du sanctuaire, qui culminent légèrement moins haut que les autres ainsi qu'à la voûte ouest de la nef. La partie saillante des nervures consiste en un dosseret aussi haut que large, sur lequel un tore lisse de diamètre un peu moindre est raccordé par une zone creusée de deux gorges rondes. Ce type de voûte est donc celui de la deuxième vague de construction du gothique de l'Ouest, avant l'apparition des liernes. Les doubleaux et formerets complets (entre nef centrale et bas-côtés du sanctuaire) sont ceux de l'origine du style, de section carrée avec les angles formés d'un tore dans une gorge. Le modèle de la cathédrale d'Angers est même particulièrement respecté au doubleau entre nef et sanctuaire qui est à double rouleau et au doubleau d'entrée d'abside qui est en quelque sorte triple. Il n'y a pas de différence, ni structurelle ni dans la réalisation, entre le chœur et la nef. Ces données admettent les deux dernières décennies du XIIe siècle.

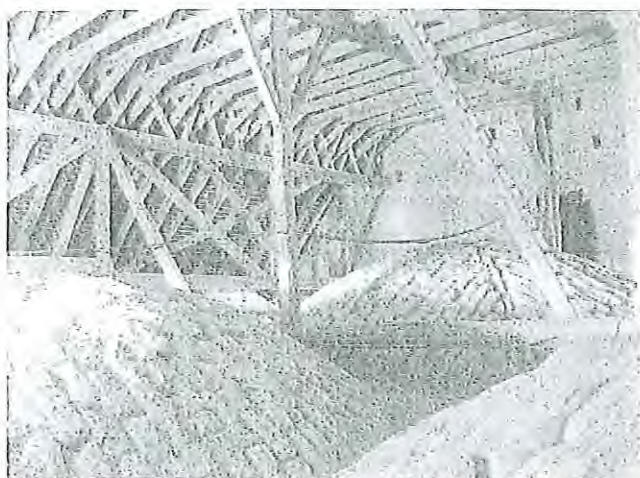
Extrados des voûtes centrales du chœur.

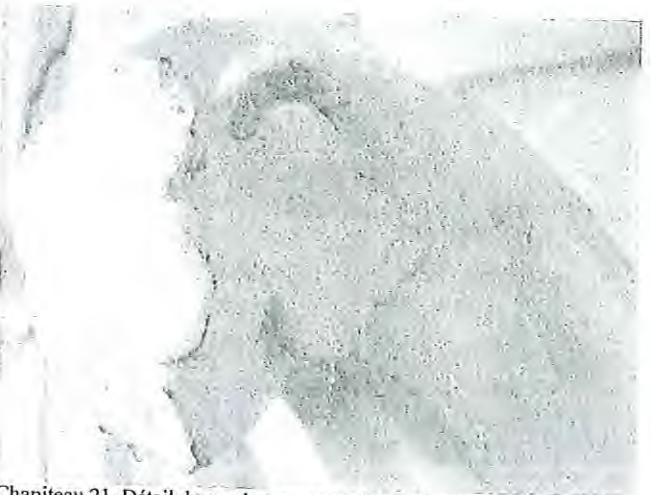
Chapiteau 21. Détail du crochet, montrant le grottage par « chemin-de-fer ».

La sculpture, qui a été brossée et même grattée au terrible « chemin-de-fer », mais qui ne semble pas avoir été refaite⁹, est de bonne qualité et ses emplacements respectent les habitudes du gothique de l'Ouest. Les traces du « râpage » sont très visibles sur de bons clichés au 300 mm et il reste des traces de peinture, il ne s'agit donc pas de pastiches du XIXe siècle. Quelques pièces ont échappé à leur appauvrissement, d'autres ont été retaillées partiellement pour tenter de pallier quelques brisures¹⁰.

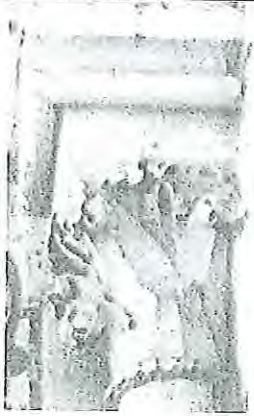
| no | Description, particularités. | (c-d-f = chemin-de-fer) |
|---|--|---|
| 2 | Chapiteau tronconique, à crochets, en deux couronnes de feuilles lisses prismatiques se terminant en petits enroulements feuillus refouillés. Une feuille fendue meuble chaque partie libre entre les crochets. Abaque circulaire en partie détruit, qui était figuré par des feuilles de trèfle. L'astragale est recouvert d'une frise de lobes séparés d'une perforation circulaire. Parfaitement authentique, non gratté, mais quelques excroissances sont brisées. Contrairement au précédent, les extrémités des crochets sont particulièrement refouillés, mais la présence de la feuille fendue, des perforations circulaires entre les bases, de l'astragale dissimulé sous une frise de lobes séparés eux aussi par des perforations circulaires et de l'abaque conçu comme une couronne de feuillages retournés, tendrait à l'attribuer aux deux dernières décennies du XIIe siècle. | |

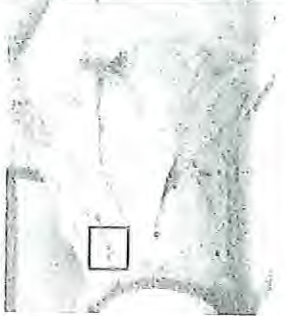
| no | Description, particularités. | (c-d-f = chemin-de-fer) |
|---|--|---|
| 4 | Tiges plates à terminaisons feuillues (les deux de l'avant-plan sont brisées), en alternance avec des feuilles à 5 lobes allongées. Abaque circulaire. Esprit de la fin du roman avec de petits arcs <input type="checkbox"/> liant les départs de tiges et des perforations circulaires. Authentique. Semble proche des traditions romanes finissantes, localisées vers 1180-1190. | |
